TAMMELAN-TARPIANJOEN KALATALOUSALUEEN SÄHKÖKOEKALASTUKSET 2025

Hämeen kalatalouskeskuksen raportti nro 2/2025

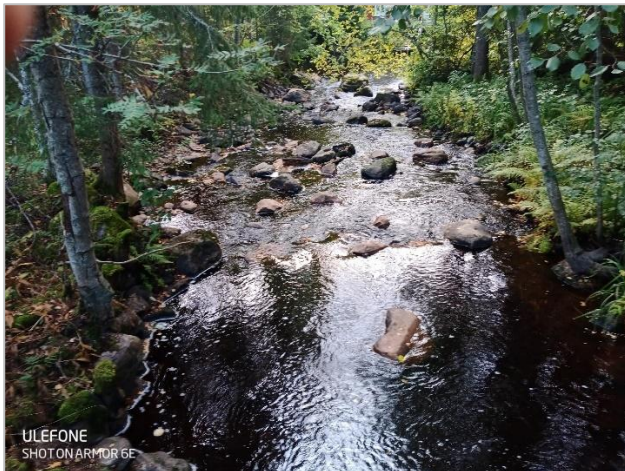
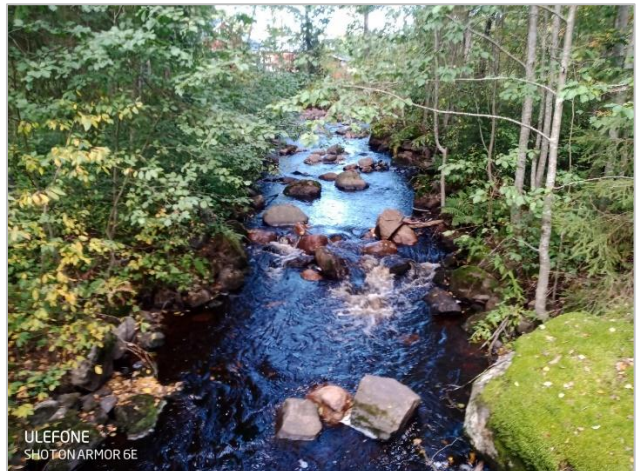
Kuva 2. Aatteenkosken koelaa.

Teuronjoesta kalastettiin Aatteenkoski, jonka sijainti on merkitty kuvan 1 karttaan. Aatteenkoski (kuva 2) sijaitsee n. 500 metriä Pehkijärven yläpuolella (kuva 1). Koski on kunnostettu koneellisesti v. 2017 alaosaa lukuun ottamatta (kuva 2). Koski on n. 125 m pitkä ja leveys vaihtelee 4-7 m välillä.

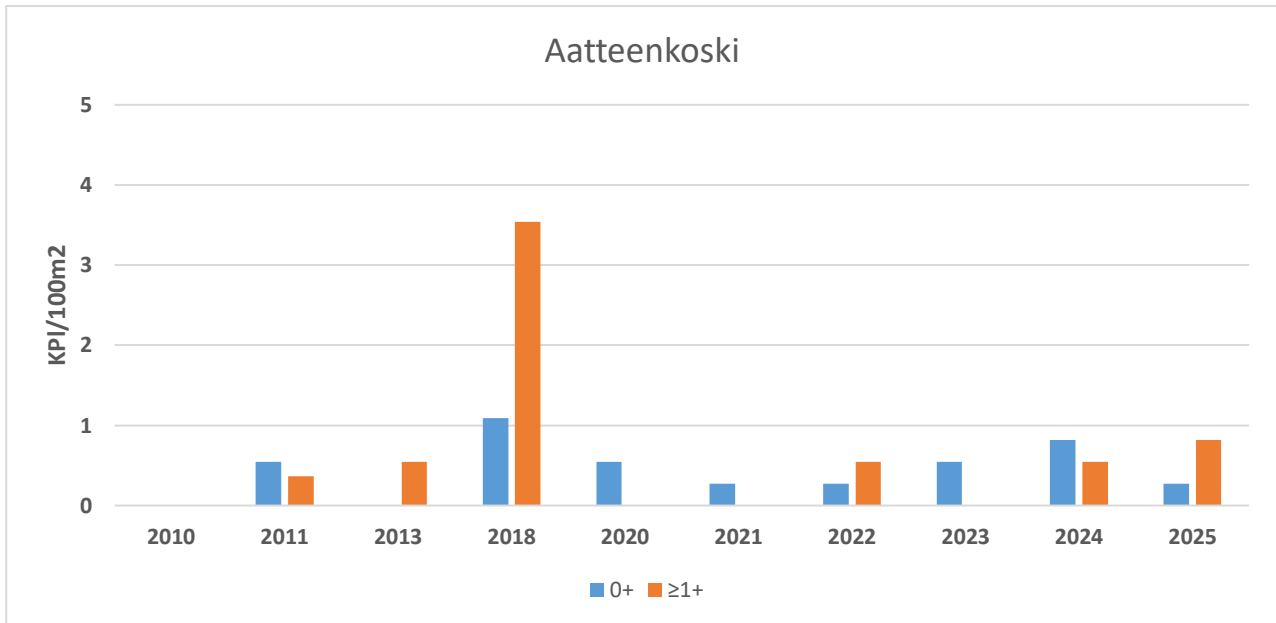
Aatteenkoskesta saatiin yhteensä 4 taimenta. Taimenista yksi oli kesänvanha poikanen (0+) ja loput vanhempia yksilöitä (taulukko 1). Kuvassa 3 on esitetty taimenten tiheyksien vuosittaiset vaihtelut Aatteenkosken koekalastuksissa. Lisäksi koskesta tavattiin, kivisimppuja, särkiä, mateita, kivennuoliaisia sekä ahvenia.

Kuva 3. Aatteenkosken kesänvanhojen (0+) ja vanhempien yksilöiden (≥1+) tiheydet v. 2010, 2011, 2013, 2018 ja 2020-2025 sähkökoekalastuksessa

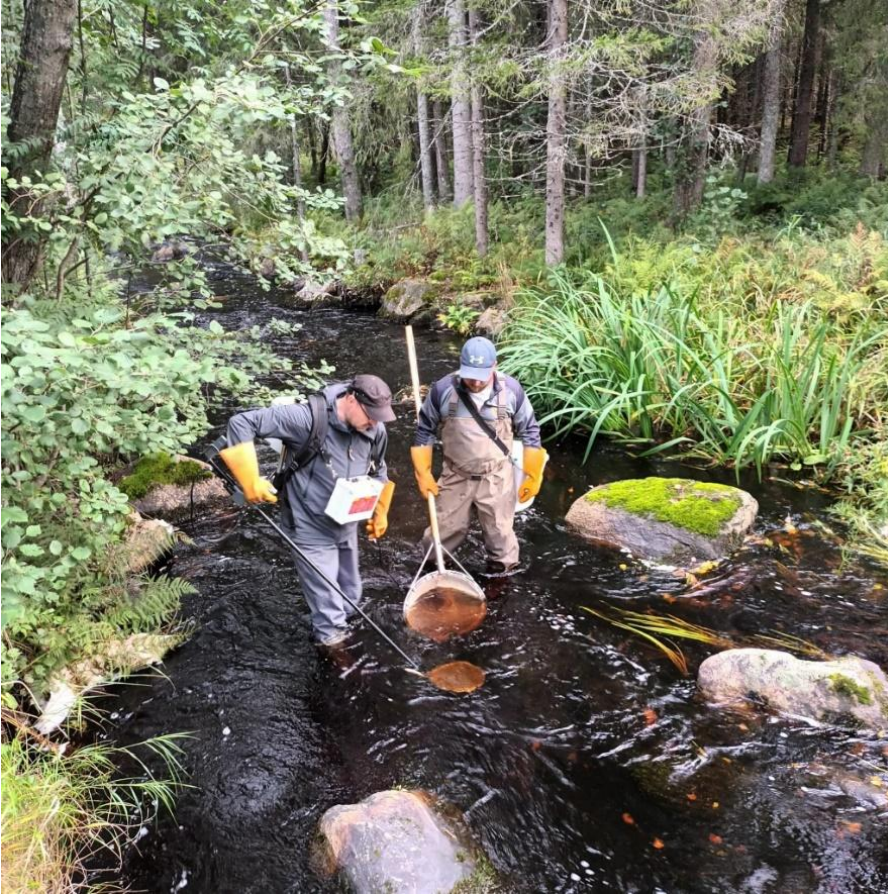
Palokosken yläosa on jyrkkä ja uittokourujen jäänteet ovat edelleen paikoillaan kosken yläosassa. Alaosa on loivahko. Kosken pituus on n. 330 metriä ja keskileveys n. kaksi metriä. Kosken loivempi alaosa kunnostettiin koneellisesti v. 2017 (kuva 5).

Kuva 5. Kunnostettua Palokoskea (kuva Heikki Sillanpää)

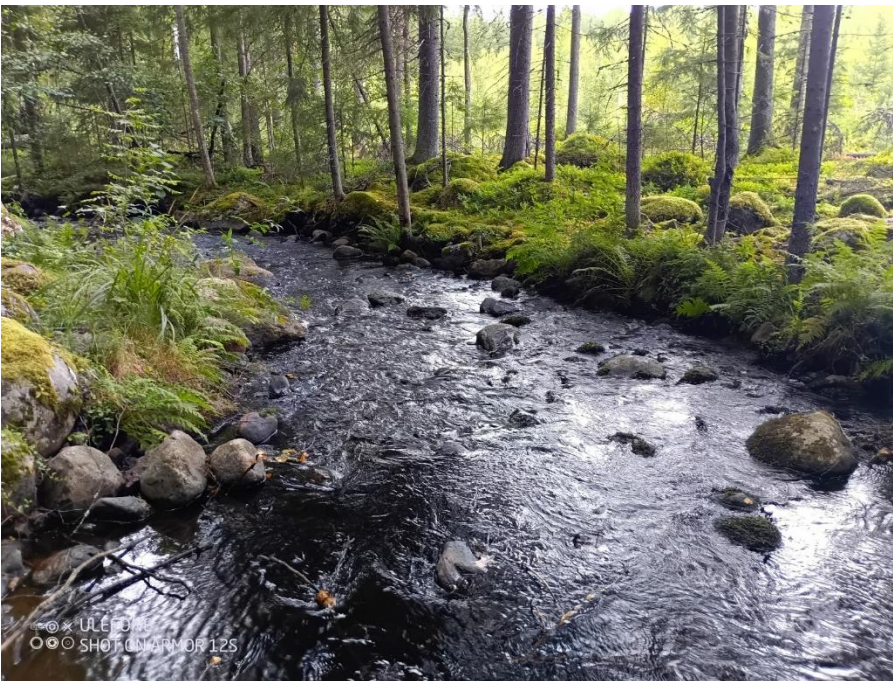
Riukustenkoski on n. 300 metriä pitkä, muutaman metrin levyinen, varsin loiva koski (kuva 6). Koski kunnostettiin alaosaa lukuun ottamatta koneellisesti vuonna 2017. Kunnostuksen myötä siinä on runsaasti elinalueita taimenen eri ikäisille poikasille.

Kuva 6. Riukustenkosken yläosan koealaa

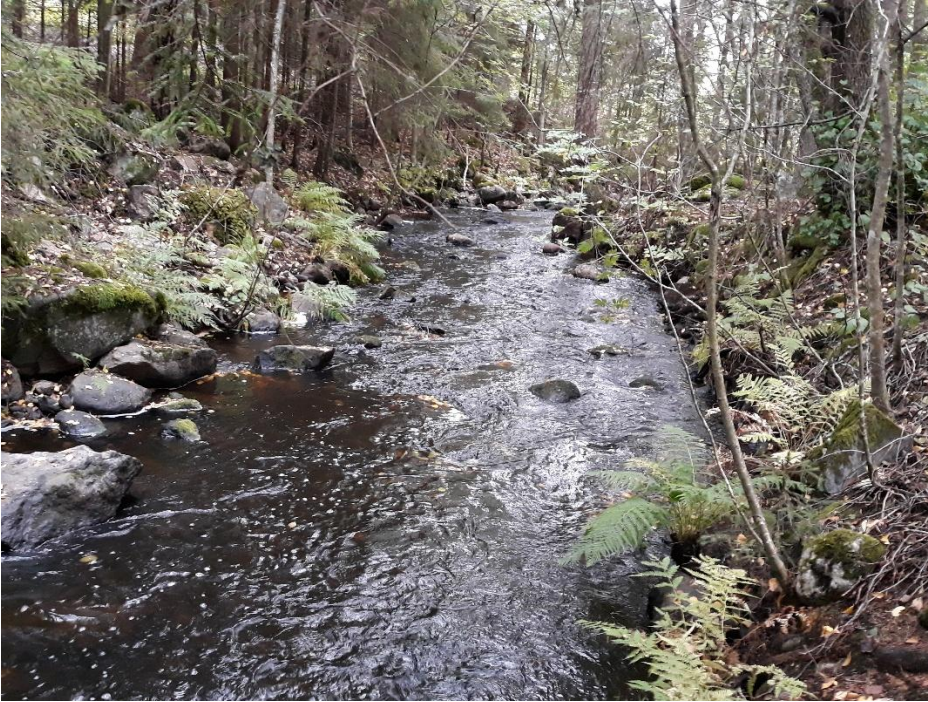
Koski sijaitsee Hirvilamminkujan ja Hirvilammin välissä. Pituutta sillä on n. 100 metriä. Koski on varsin loivapiirteinen (kuva 7). Se kunnostettiin talkoovoimin vuonna 2017. Talkoissa koskeen lisättiin kutasoraa ja lisättiin penkoista runsaasti poikaskiveä sekä isompia pintakiviä.

Kuva 7. Hirvilammin yläpuolisen kosken koealaa

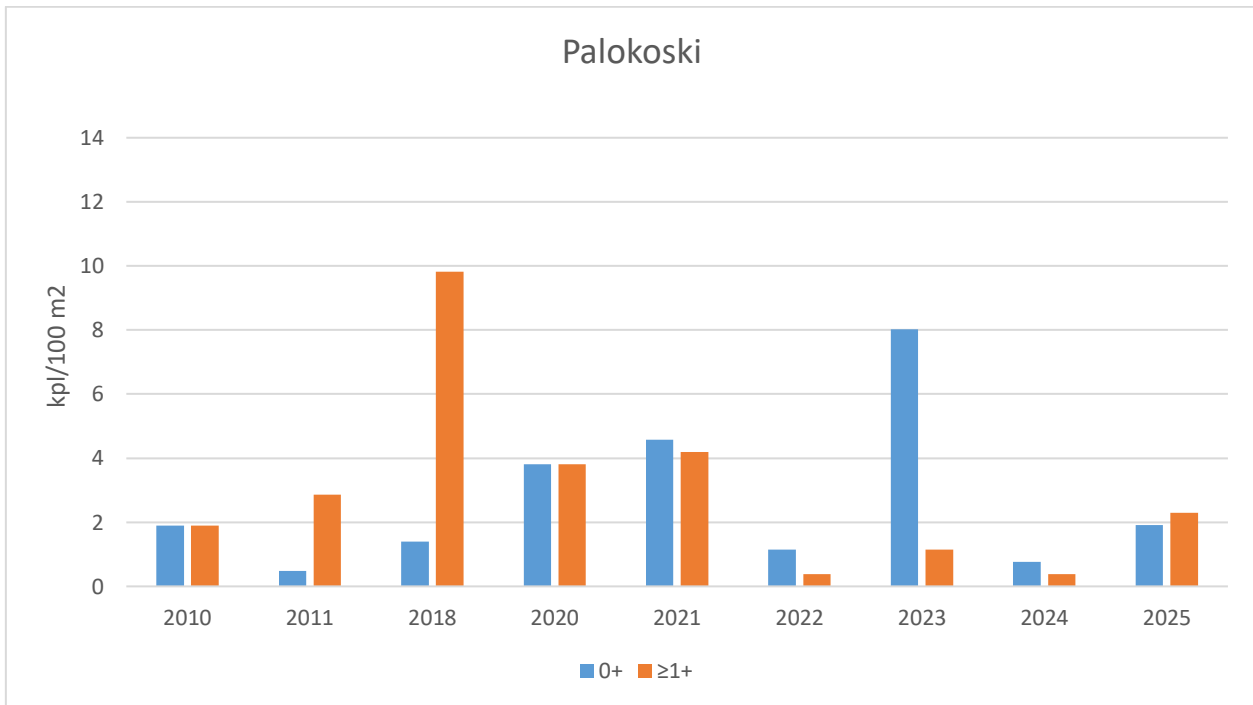
Palokoskessa kesänvanhojen (0+) poikasten tiheydet ovat nousseet vähitellen vuoteen 2022 asti, jolloin tiheyksissä tuli selvä lasku. Vuonna 2023 tiheys nousi ennätys korkeaksi, mutta vuonna 2024 tuli jälleen iso romahdus. Vuonna 2025 tiheys nousi jälleen jonkin verran (kuva 9). Riukustenkoskessa kesänvanhojen sekä myös vanhempien yksilöiden tiheydet ovat vaihdelleet vuosien välillä varsin paljon. Poikasmäärät ovat olleet laskusuunnassa v. 2010-2020 koekalastuksissa. Kääntekeho tapahtui vuonna 2021 vaikka väliin mahtuu myös erittäin heikko v. 2022 (kuva 10). Vuoden 2023 ennätystiheyden jälkeen tuli taas iso lasku tiheyksissä v. 2024, kun taas v. 2025 saatiin seurantahistorian toiseksi korkein tulos. Hirvilammin yläpuolisella koskella on tehty koekalastuksia aikaisemmin v. 2018 sekä vuosittain vuodesta 2020 eteenpäin. (kuva 11). Kesänvanhoja poikasia ei v. 2018 koskesta saatu. Vuonna 2021 kesänvanhoja poikasia oli jo yli 7 kpl/a. Vuosina 2022-2024 tiheydet jäivät kuitenkin varsin heikoiksi. Vuonna 2025 poikasten määrä nousi seuranta-ajan toiseksi korkeimmaksi. Hirvilammen yläpuolisen kosken erikoisuutena on ollut vanhempien taimenyksilöiden suuri määrä verrattuna kesänvanhoihin poikasiin. Koskelle ilmeisesti tulee vanhempia yksilöitä yläpuolisilta virta-alueilta, koska kesänvanhojen poikasten määrät ovat koskella olleet pienempiä kuin vanhempien yksilöiden.

Kuva 9. Palokosken kesänvanhojen (0+) taimenten ja vanhempien yksilöiden (≥1+) tiheydet v. 2010, 2011, 2018, 2020-2025 sähkökoekalastuksissa

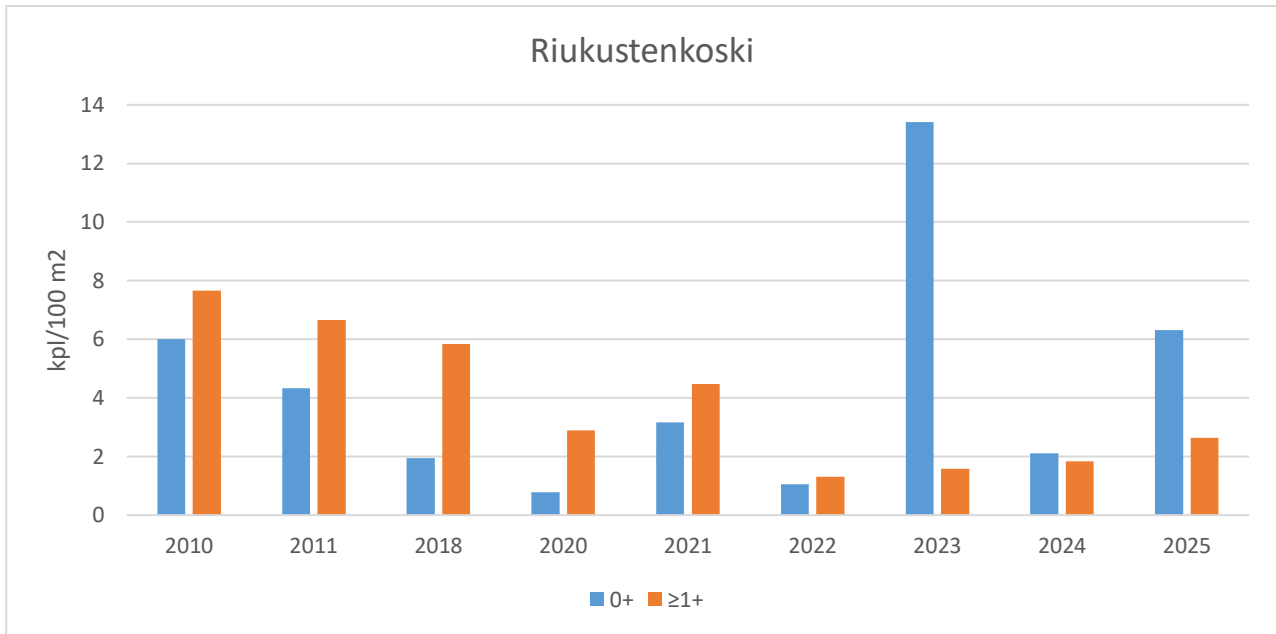
Kuva 10. Riukustenkosken kesänvanhojen (0+) taimenten ja vanhempien yksilöiden (≥1+) tiheydet v. 2010, 2011, 2018, 2020-2025 sähkökoekalastuksissa

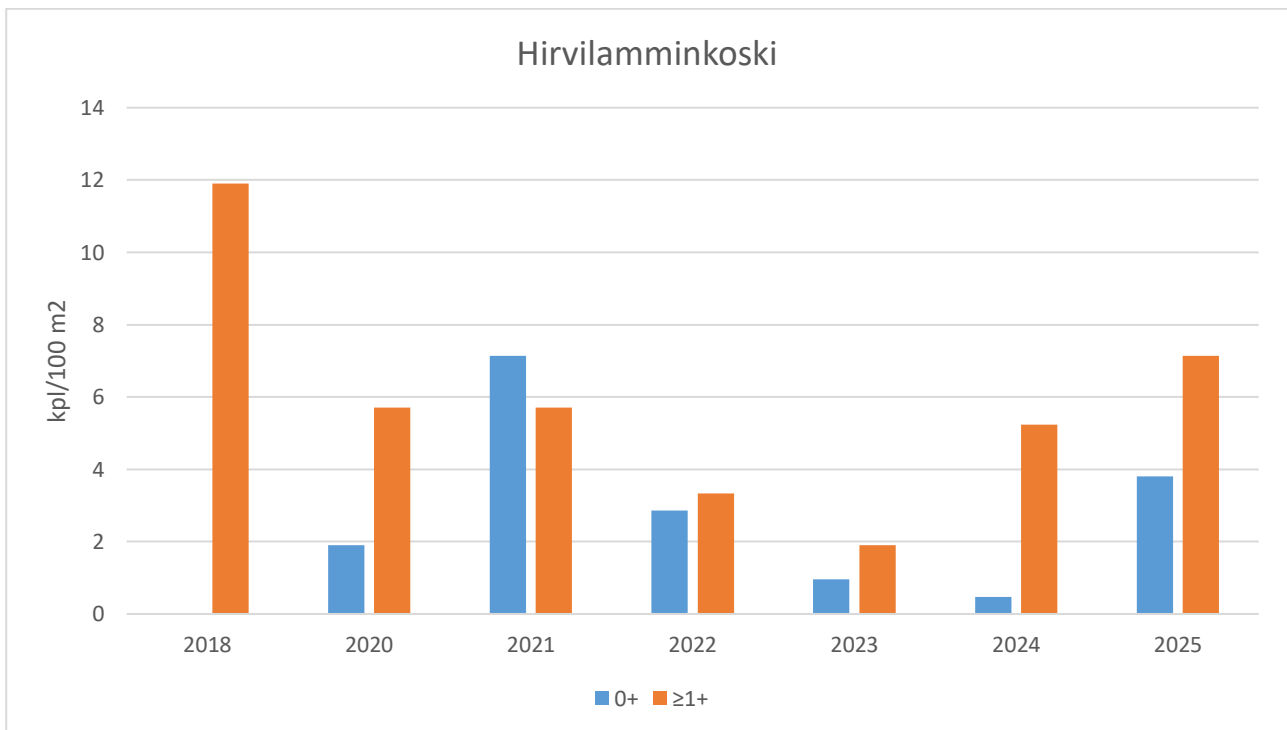
Kuva 11. Hirvilamminkosken kesänvanhojen (0+) taimenten ja vanhempien yksilöiden (≥1+) tiheydet 2018-2025 sähkökoekalastuksissa

Ilmetyngojen kaikilta koekalastetuilta koskilta saatiin eri ikäisiä taimenen poikasia (kuva 8). Kesänvanhojen (0+) taimenten tiheydet kasvoivat edellisen vuoden aallonpohjan jälkeen (kuva 9-11). Myös vanhempien yksilöiden tiheydet nousivat kaikilla kolmella koskella edellisestä vuodesta.
